Megbízás, feladat

Káresemény következményeinek leírása

2013. február 01.-én a nagy mennyiségű, rövid idő alatt lehullott csapadék (eső) a szőlőhegy fő közlekedési útjában – az úgynevezett Esső kaputól a kápolnához vezető aszfaltos útig, amely nem szilárd burkolattal ellátott - vízmosásokat alakított ki, így járhatatlanná tette ezen útszakaszt a 850/1 és a 097/8 hrsz-okon. A külterületen lévő út helyreállítása a lakott terület megközelítését eredményezi, elősegítve a helyi közlekedés biztonságának a visszaállítását.

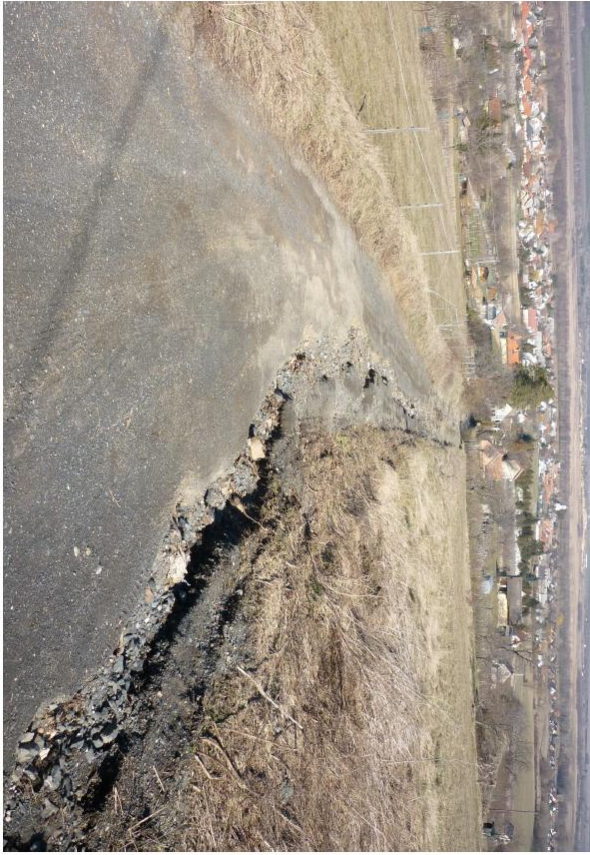
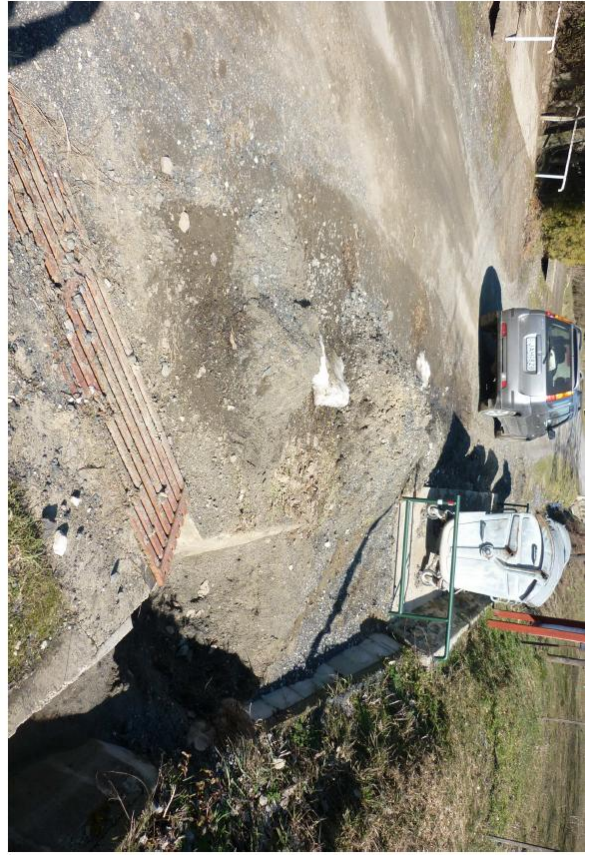
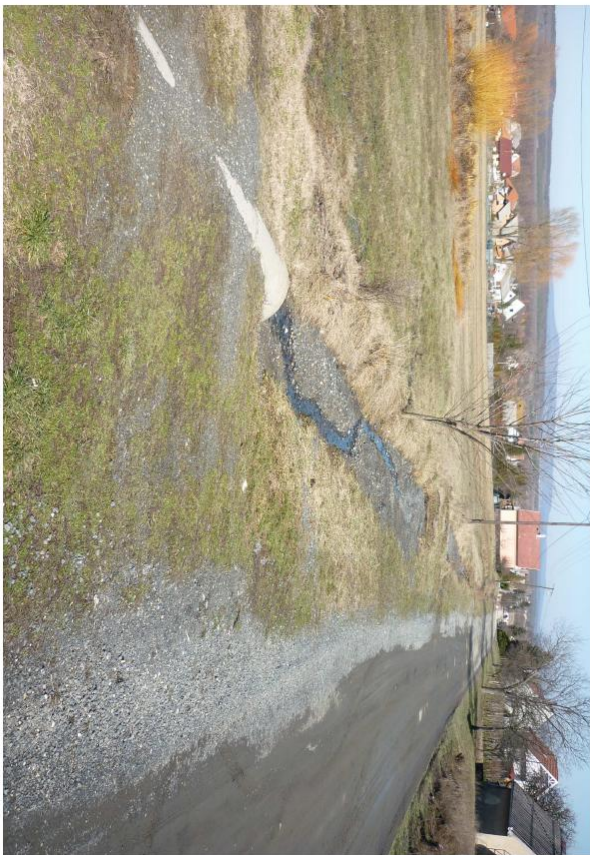
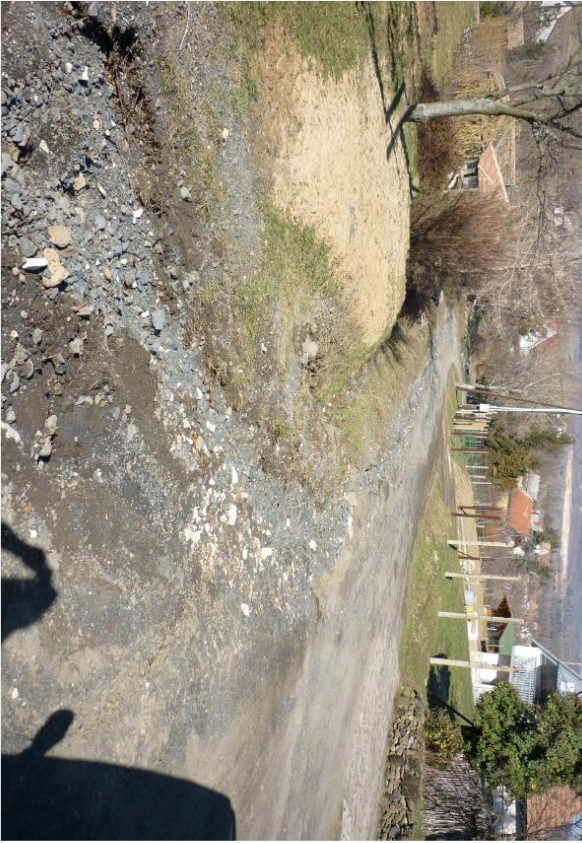
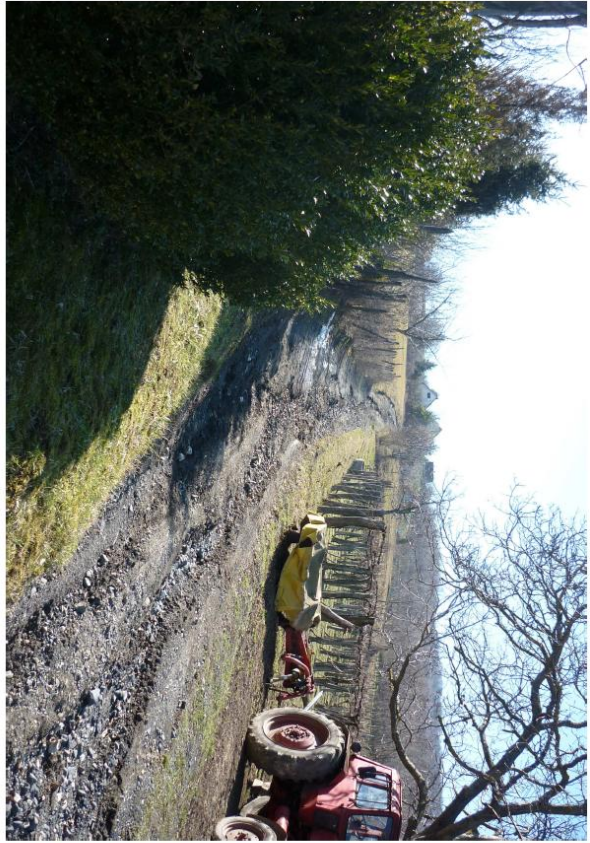
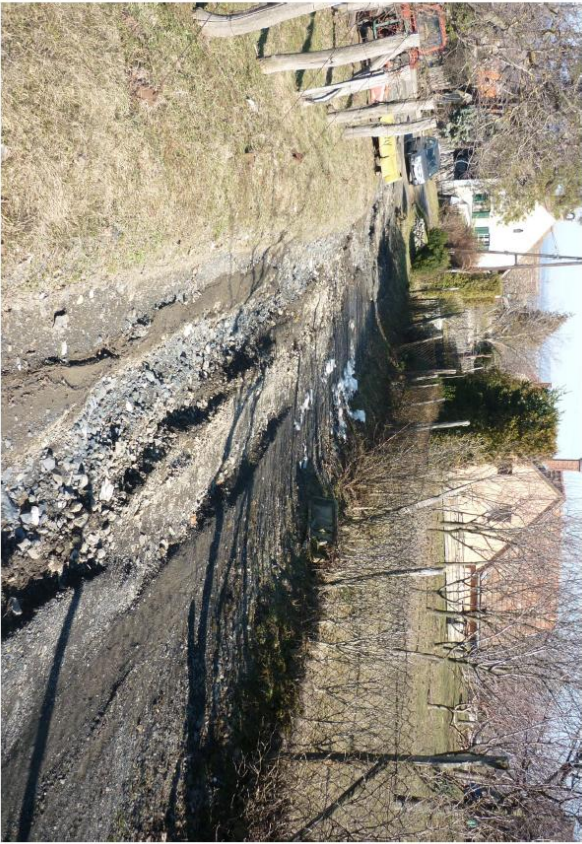
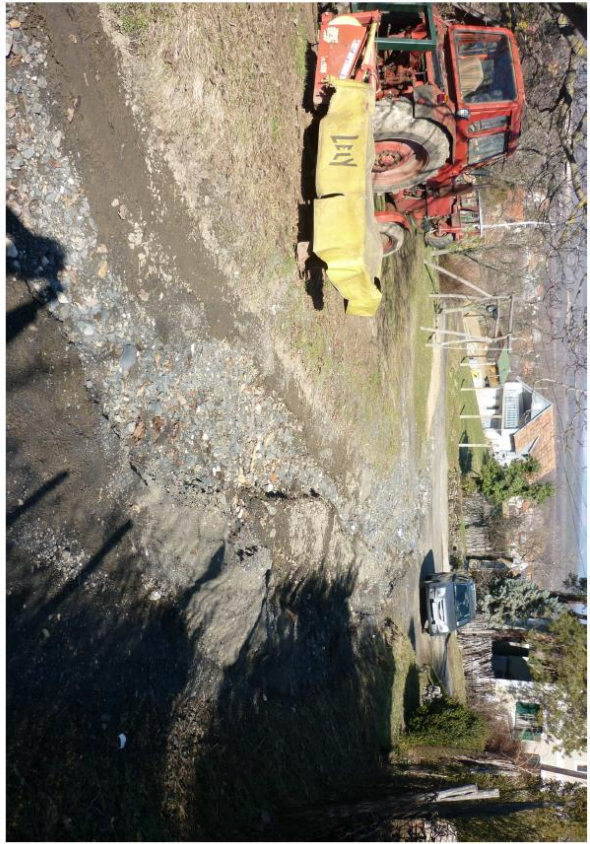
Fényképek

A 850/1 hrsz, mintegy 300 m hosszú és 4 m széles szórt makadám útburkolatú utat és a kétoldali 1-1 m széles útpadkát szinte teljesen elmosta. Az út mellett egyoldalon kialakított árkot teljes hosszban sárral, iszappal elmosott kőzúzalékkal keverten feltöltődött, az útfelületen mély barázdák alakultak ki. Így az út gépjárművel történő közlekedésre alkalmatlanná vált. Az út mellett feltöltődött árkok a vízelvezetést már nem tudják biztosítani és egy újabb esőzéskor a határos telkeket elöntheti a víz. Az út önkormányzati tulajdonú, zártkerti lakóházakhoz vezet. Jelenlegi állapotában, mint feljebb írtam, gépjárművel való közlekedésre alkalmatlan, így a mentő, tűzoltó, sürgősségi orvosi ellátás sem tudja a településrészt megközelíteni.

A 097/8 hrsz, mintegy 300 m hosszú és 4 m széles szórt makadám útburkolatú utat és a kétoldali 1-1 m széles útpadkát szinte teljesen elmosta. Az út mellett egyoldalon kialakított árkot teljes hosszban sárral, iszappal elmosott kőzúzalékkal keverten feltöltődött, az útfelületen mély barázdák alakultak ki. Így az út gépjárművel történő közlekedésre alkalmatlanná vált. Az út mellett feltöltődött árkok a vízelvezetést már nem tudják biztosítani és egy újabb esőzéskor a határos telkeket elöntheti a víz. Az út önkormányzati tulajdonú, zártkerti lakóházakhoz vezet. Jelenlegi állapotában, mint feljebb írtam, gépjárművel való közlekedésre alkalmatlan, így a mentő, tűzoltó, sürgősségi orvosi ellátás sem tudja a településrészt megközelíteni.

A károsult burkolatról, padkáról, árokról készült fényképeket és a felvett jegyzőkönyvet a melléklet tartalmazza.

- Mindkét út esetében az alábbi munkák elvégzése szükséges:
- Árokból a sáros, iszapos törmelék kiemelése
- Árok felületének kialakítása
- Padka felületének rendezése, tömörítése
- Út felületének rendezése, tömörítése
- Zúzottkő pótlása, tömörítése
- Áteresztisztítása
- Rácsos áteresztisztítása
